CEMENTINIO AKMENS LUITAI KURŠIŲ NERIJOS KOPGALYJE: KILMĖ IR SUSIDARYMO APLINKYBĖS

CEMENT STONE BLOCKS AT KOPGALIS IN THE CURONIAN SPIT: ORIGIN AND FORMATION BACKGROUND

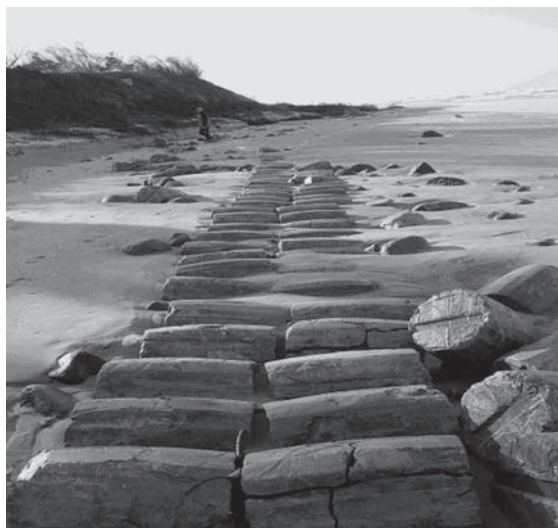
1 pav. Statinaičių formos luitai bangų nuplautame Koppgalio paplūdimyje
Fig. 1. Barel-shaped blocks in the waves-washed away beach of Koppgalis

Jau preliminari Koppgalyje suguldytų luitų apžiūra leido teigti, kad spalva ir struktūra jie primena portlandcementinį akmenį. Koppgalyje surastų statinaičių formos luitų skersmuo viršutinėje ir apatinėje dalyje („statinaičių“ viršuje ir dugne) yra apie 42 cm, o jų aukštis (luito ilgis) – 63–64 cm. Šių luitų paviršiuje yra erozijos žymių, ištrupėjimų. Didesnė luitų paviršiaus dalis yra lygi, tamsiai rusvos ir šviesios žalsvai pilkos spalvos. Tikėtina, kad tamsią šių luitų paviršiaus spalvą lėmė ilgas sąlytis su tara – luitų paviršiuje gerai išlikę statinaičių lentelių ir dugno atspaudai. Sprendžiant pagal išpaustas žymes, ši tara – statinaitės – buvo pagaminta iš skirtingo pločio (nuo 7 iki 9 cm) lentelių. Luitų paviršiuje gerai išspaudė statinaičių dugną ir dangtį sustandinantys tašeliai bei, matyt,

vaškuoto pakavimo popieriaus raukšlės. Keliuose apžiūrėtų statinaičių formos luituose rasta neblogai išsilaikiusių šio pakavimo popieriaus atplaišų, smulkių medienos dalelių. Statinaičių formos luitų apžiūros metu identifikuotą jų cheminę ir mineralinę sudėtį patvirtino ir rentgenodifracinių tyrimų rezultatai. Pasirodė, kad šie luitai yra hidratuota ir sukietėjusi rišamoji medžiaga (portlandcementinis akmuo). Todėl empiriniais tyrimais siekta nustatyti šios rišamosios medžiagos hidratacijos sąlygas ir kai kuriuos technologinius gamybos aspektus.
